POSOUZENÍ STAVU STROMŮ

Objednatel: Obecní úřad Svojetice
Na Kopci 14
251 62 Svojetice

Datum terénního šetření: 17. 3. 2026

Lokalita: Svojetice, před hřbitovem
Parcela č.: 59/3, k.ú.: Svojetice (761176)
GPS: N 49°58.62187', E 14°44.22732'

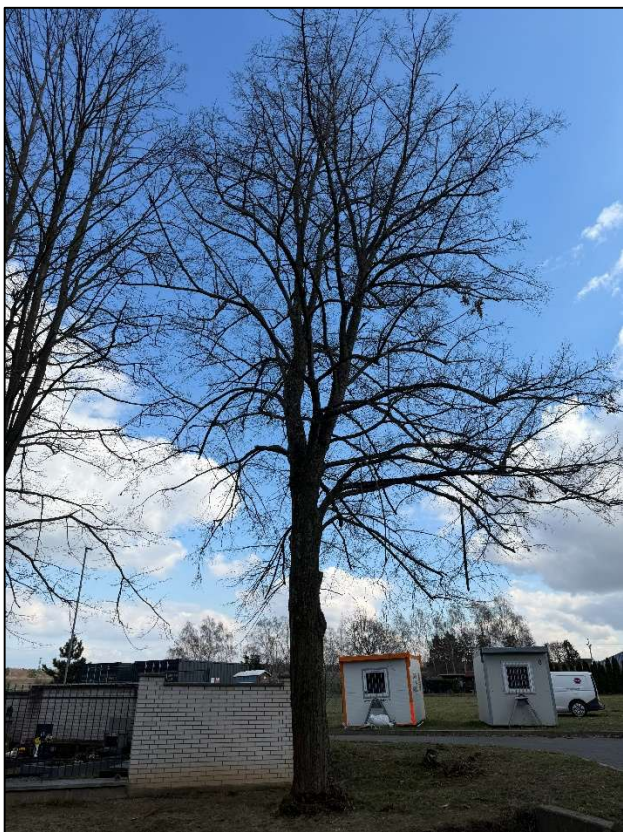
Obr. 1: strom č. 1

Číslo	Defekty
1	Tlakové větvení v koruně. Silné suché větve v koruně s průměrem nad 5 cm. Mechanické poškození povrchových kořenů. Infekce ve kmeni. Dynamicky prosychá.
2	Sekundární koruna. Rozsáhlá otevřená dutina ve kmeni. Silné suché větve v koruně s průměrem nad 5 cm.
3	Asymetrická koruna. Nezahojené rány po řezu na kmeni. Silné suché větve v koruně s průměrem nad 5 cm.
4	Celkový špatný zdravotní stav stromu. Asymetrická koruna. Silné suché větve v koruně s průměrem nad 5 cm. Infekce ve kmeni.

Čís.	Druh zásahu	Nal.	Poznámka
1	S-RO - Redukce obvodová	1	Intenzita 10 %
	S-VDH - Instalace dynamické vazby v horní úrovni	1	Jedno lano, nosnost 4t
	S-RB - Řez bezpečnostní	1	
2	S-SSK - Stabilizace sekundární koruny	1	Intenzita 20 %.
	S-RB - Řez bezpečnostní	1	
3	S-RZ - Řez zdravotní	1	
4	S-KPP - Postupné kácení s překážkou v dopadové ploše.	1	
5	S-KPP - Postupné kácení s překážkou v dopadové ploše.	1	
6	S-KPP - Postupné kácení s překážkou v dopadové ploše.	1	
7	S-KPP - Postupné kácení s překážkou v dopadové ploše.	1	
8	S-KPP - Postupné kácení s překážkou v dopadové ploše.	1	
9	S-KPP - Postupné kácení s překážkou v dopadové ploše.	1	
10	S-RZ - Řez zdravotní	1	
	S-RLLR - Lokální redukce z důvodu stabilizace	1	Redukce větví k silnici.
11	S-RZ - Řez zdravotní	1	
12	S-RZ - Řez zdravotní	1	
	S-TP - Přístrojový test stromu	1	Tahová zkouška

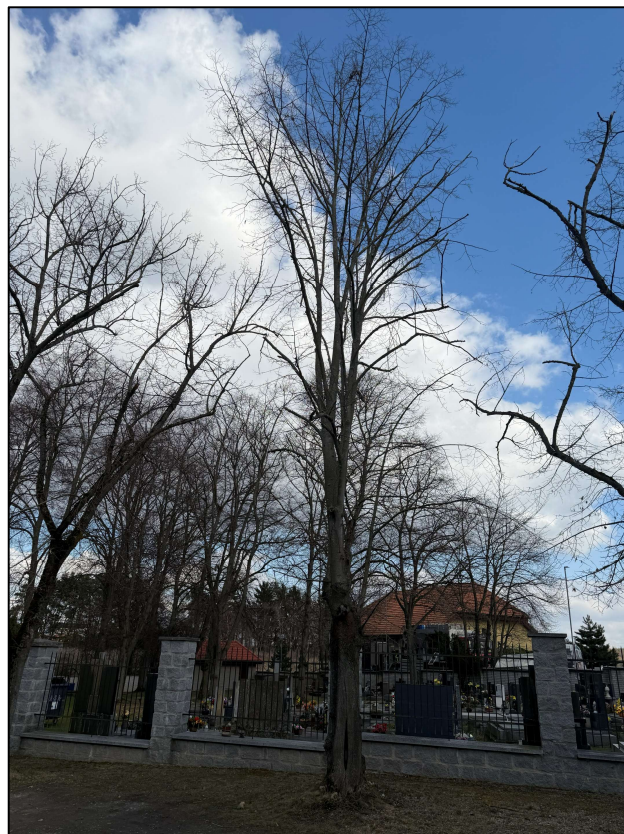
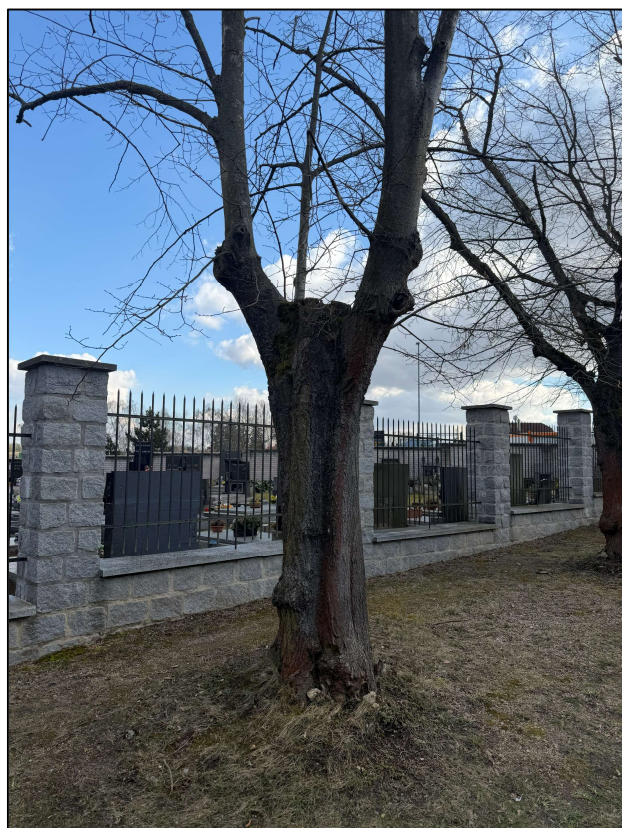
Obr. 6: strom č. 5

5	Odumírající strom. Otevřená dutina ve kmeni. Velká nezahojený řez ve výšce 3 m. Sekundární koruna. Silné suché větve v koruně s průměrem nad 5 cm.
6	Zhutnění povrchu půdy. Propady kambia a růstové deprese. Nezahojené rány po řezu na kmeni. Silné suché větve v koruně s průměrem nad 5 cm. Infekce ve kmeni.
7	Mechanické poškození kořenového systému. Otevřené dutiny ve kmeni. Hniloba kmene. Silné suché větve v koruně s průměrem nad 5 cm.
8	Zhutněný povrch půdy. Infekce kmene. Odložená část koruny. Sekundární výhony v koruně. Silné suché větve v koruně s průměrem nad 5 cm.
9	Mechanické poškození kořenových náběhů. Tlaková vidlice v kosterním větvení. Silné suché větve v koruně s průměrem nad 5 cm.
10	Křížice a odírající se větve v koruně. Tlaková větvení v koruně. Infekce větví. Nezahojené rány po řezu na kmeni. Silné suché větve v koruně s průměrem nad 5 cm.
11	Povrchové kořeny. Suché větve v koruně.

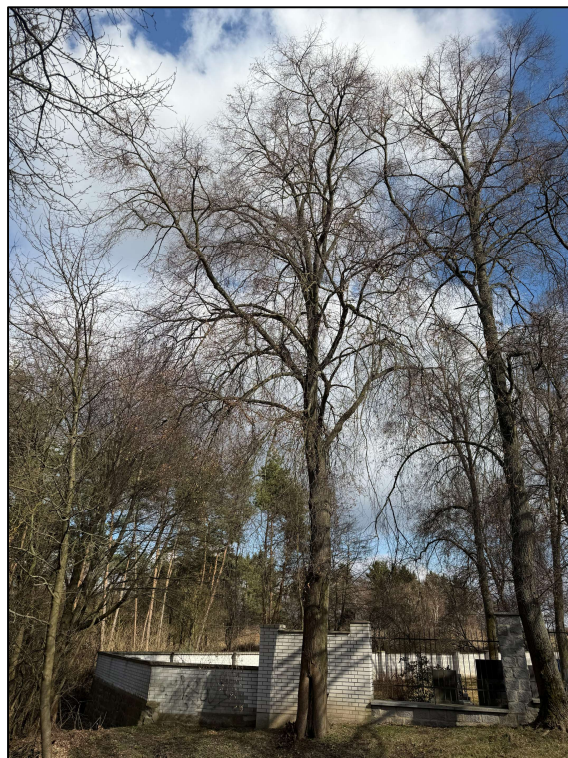
Obr. 14: strom č. 12

12	Otevřená dutina ve kmeni na bázi. Zavěšená větev v koruně. Silné suché větve v koruně s průměrem nad 5 cm.
