PŘÍLOHA 1

Hodnoty a závady území – obrazová příloha

Fotodokumentace – hodnoty

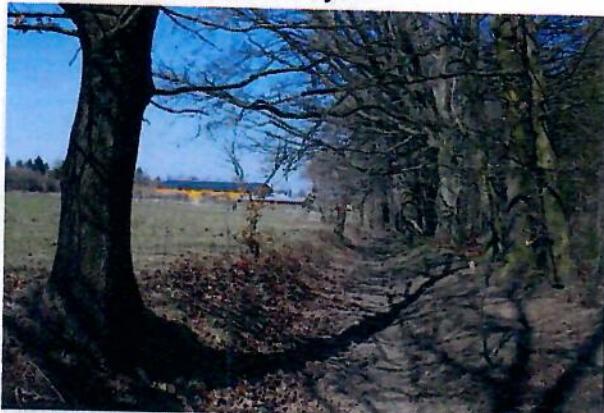
HP1 PŘÍRODA OBKLOPUJÍCÍ OBEC

Nádherná cesta od Voděradských bučin, výjimečně krásné a hodnotné krajiny, která obklopuje katastr Svojetic.

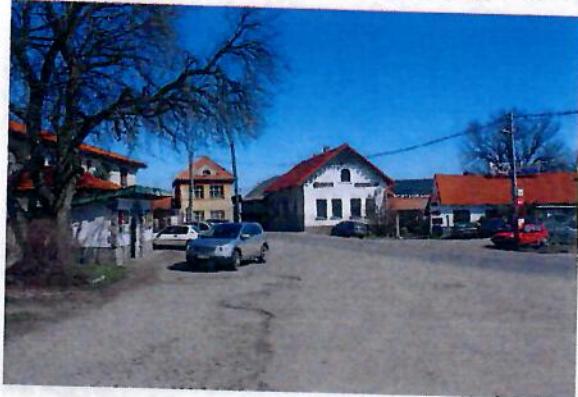
HU1 HISTORICKÁ NÁVES

Historická stopa původní zástavby obce je významnou urbánní hodnotou, která si zaslouží zachování a péči. Původní kompaktní zástavba obce je dobře čitelná z mapy stabilního katastru z roku 1841. Severní část návsi by si zasloužila celkovou architektonickou úpravu a stanovení podmínek regulace staveb.

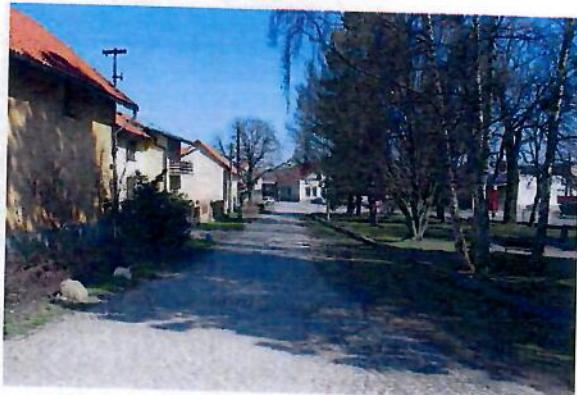
Jižní část návsi je zdařile upravená.

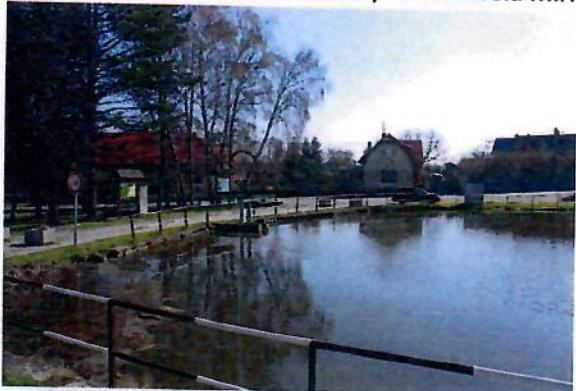
HU2 RYBNÍK NA NÁVSI

Vodní plocha v centru obce je cenným prvkem. Napomáhá orientaci v obci a zpříjemňuje prostředí. Hrázi by však slušela mírná stavební úprava.

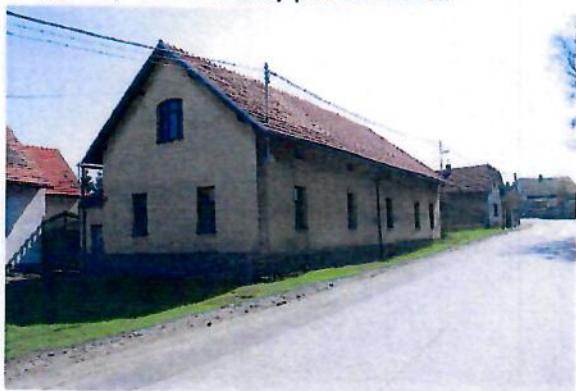
HU3 KOMPAKTNÍ STRUKTURA ZÁSTAVBY

Zdařilý příklad původní zástavby obce. Dlouhé úzké domy stojí na hraniči parcely a vytvářejí dobře čitelný prostor návsi.

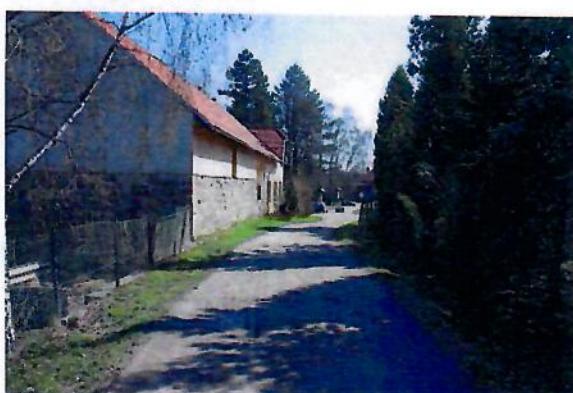
HU4 VESNICKÝ CHARAKTER DOMŮ

Příjezd na náves od východu. Dobrá ukázka původního vesnického charakteru stavění. Podélnej úzká hmota domu přiléhá svou stěnou k veřejnému prostranství. Uvnitř pozemku je krytý dvůr.

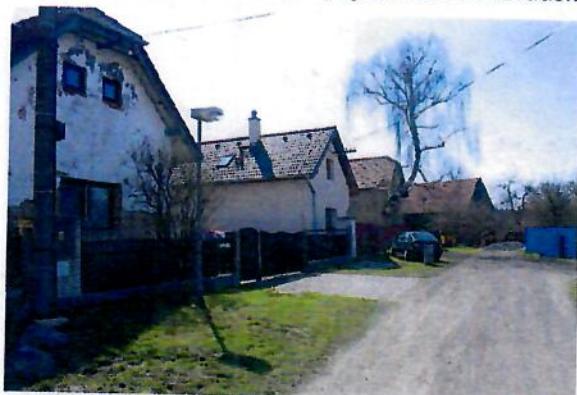
HU5 TRADIČNÍ LOKACE STAVEB

Ukázka tradiční lokace staveb. Úzké podélné stavby stojí štíty k cestě. Je chybou, že cesta záhy končí a není propojena na Choceradskou ulici.

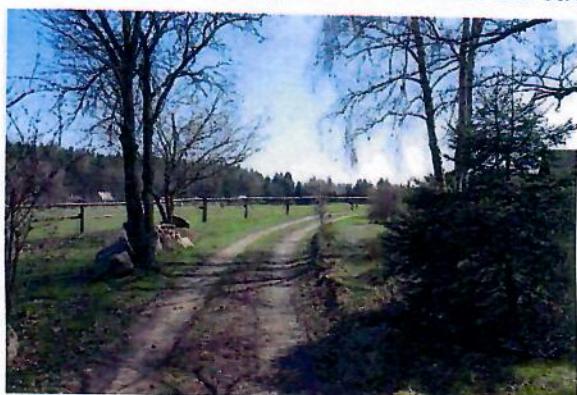
HU7 STARÉ CESTY

Některé polní cesty mají až romantický nádech. Tento přírodní charakter by bylo záhadno zachovat a doplnit. Ale kdo dnes sází stromy?

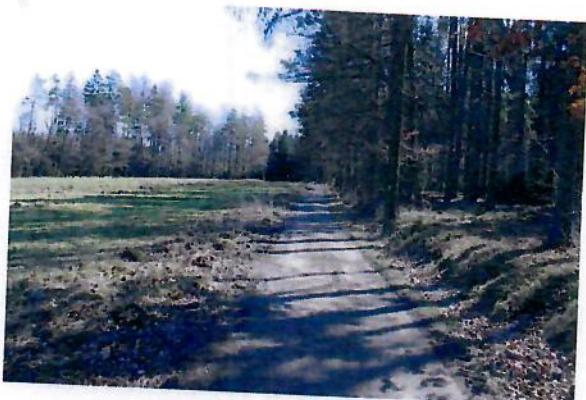
HU8 VZTAH SÍDLA A KRAJINY

Cesta do Voděradských bučin. Propojení uliční sítě obce do okolních lesů má v sobě velmi silný náboj.

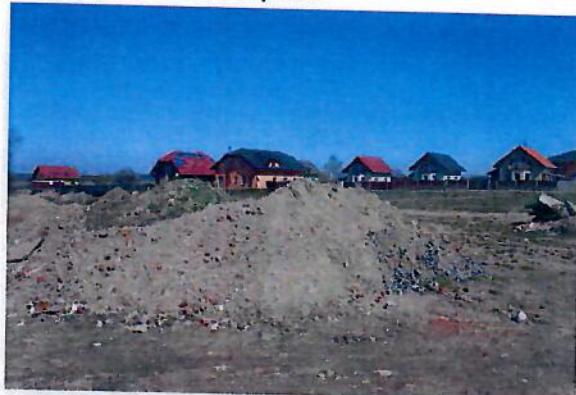
Vesnice v okolí Prahy se proměňují v „domečková předměstí“, odkud lidé denně dojíždějí do města za prací.

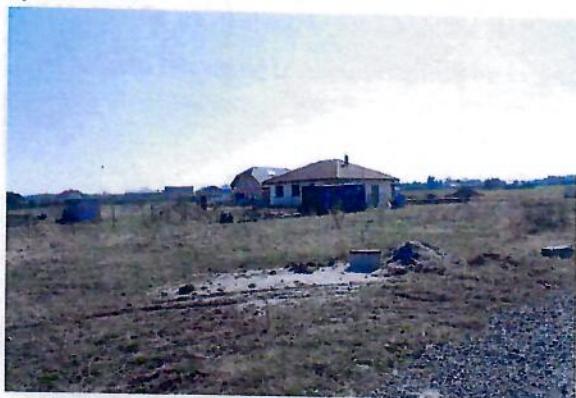
Současná výstavba rodinných domů má s původním charakterem osídlení vesnice málo společného.

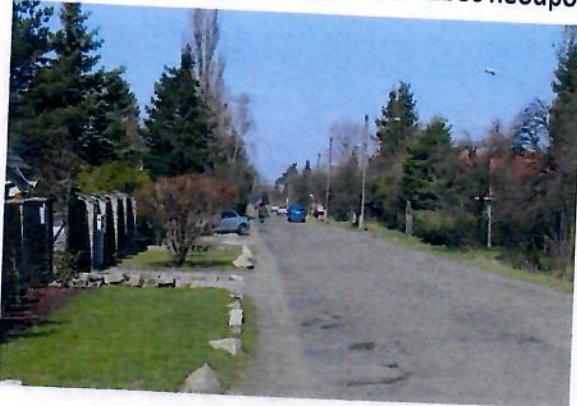
ZU2 ŠPATNÝ STAV HLAVNÍ PÁTEŘNÍ KOMUNIKACE

Choceradská ulice tvoří hlavní páteřní komunikaci obce v délce více než jednoho kilometru. Její současný charakter vůbec neodpovídá jejímu významu.

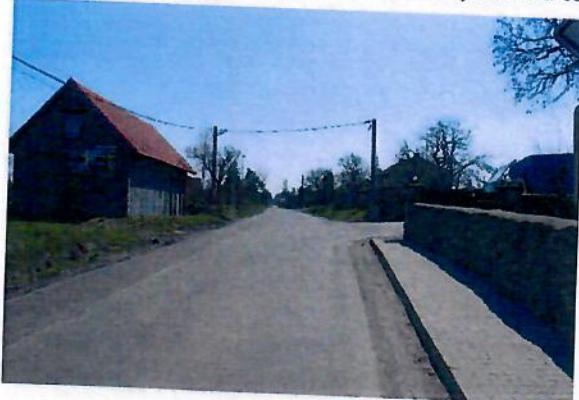
ZU3 CHYBĚJÍCÍ URBANISTICKÁ KOMPOZICE

Nejdůležitější křižovatce v obci ulic Choceradská (II/113) a Na Skále (III/11315) chybí urbanistické zdůraznění. Křížení je nevýrazné a téměř se ztrácí.

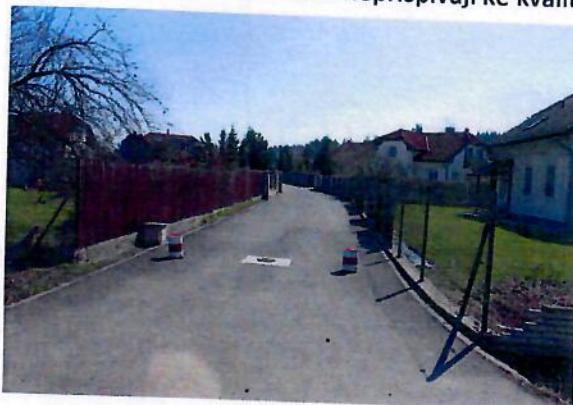
ZU4 PRIVATIZACE VEŘEJNÉHO PROSTORU ULIC

Slepé a často ohrazené ulice nepřispívají ke kvalitě veřejných prostranství obce.

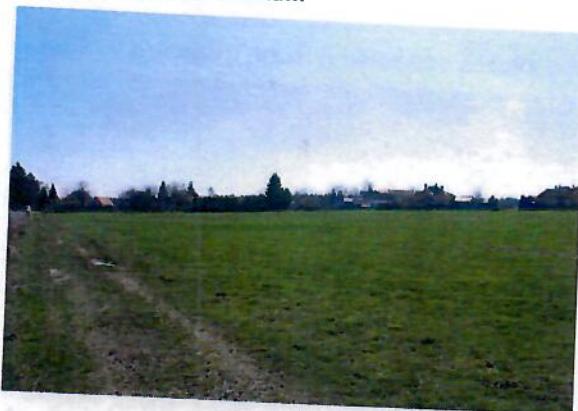
ZU5 ROZVOJOVÁ ÚZEMÍ

Územní rezervy stávajícího platného územního plánu jsou stále v hojné míře volné.
Příkladem je tato louka...

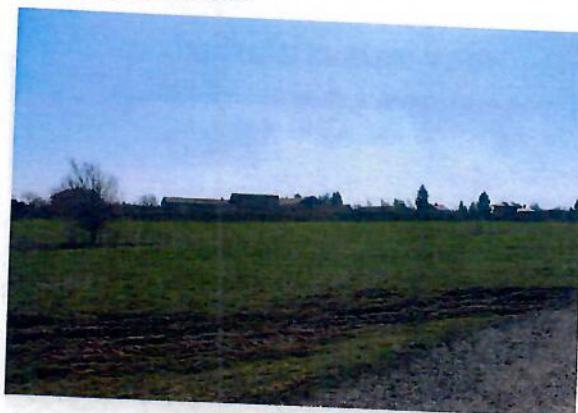
...a nebo tato louka.

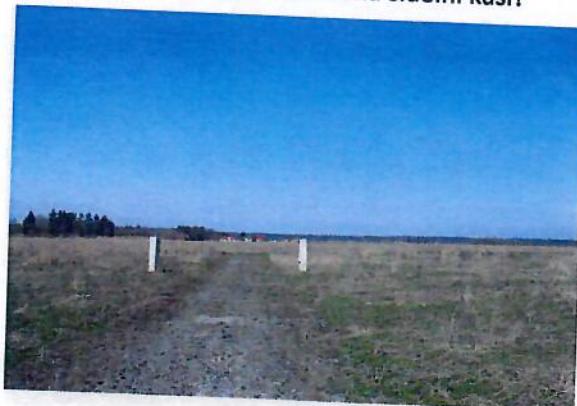
Území připravené na výstavbu rodinných domů. Budou všechna pole a louky v pražské aglomeraci postupně zastavěna sídelní kaší?

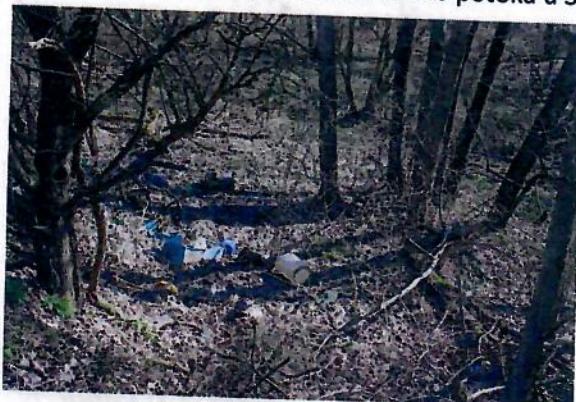
ZP1 BIOCENTRUM?

Skládka v biocentru podél Jevanského potoka u Srbína.

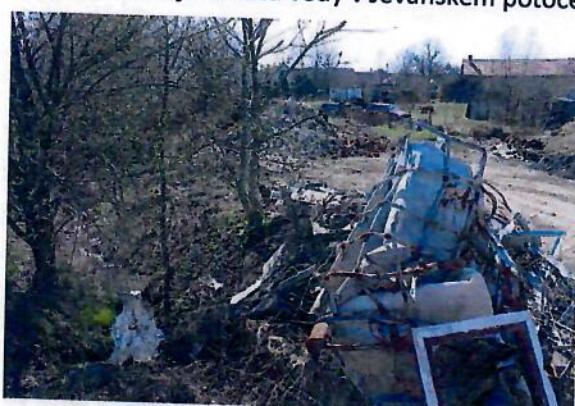
ZP2 SKLÁDKY OHRUŽUJÍCÍ KVALITU VODY

Odpad ohrožuje kvalitu vody v Jevanském potoce.

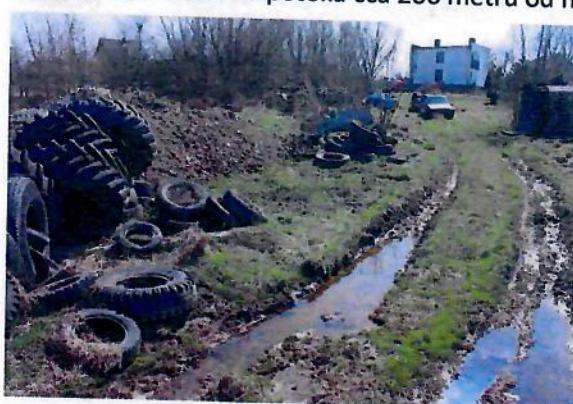
ZP3 SKLÁDKA ODPADU V CENTRU SVOJETIC

Skládka u Jevanského potoka cca 200 metrů od návsi není lákavým místem k pobytu.

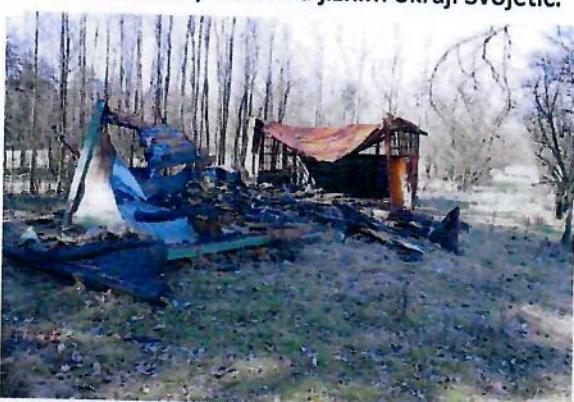
ZP4 OCHRANNÉ PÁSMO LESA – 50 METRŮ

Zbořenina stavby v lese na jižním okraji Svojetic.

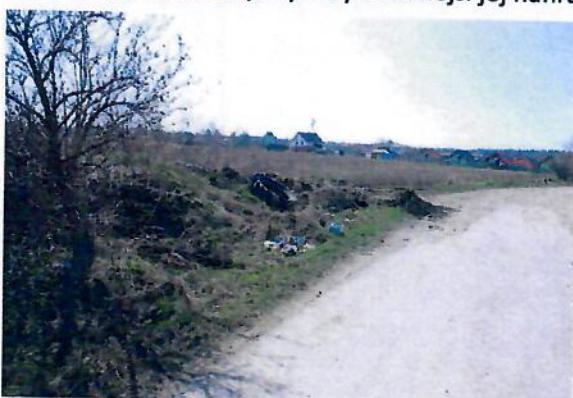
ZP5 CYKLOSTEZKA 0022

Cyklostezka 0022 směrem na Louňovice nabízí cykloturistům pohled na odpad poházený podél cesty. Bylo by vhodnější jej nahradit stromořadím.

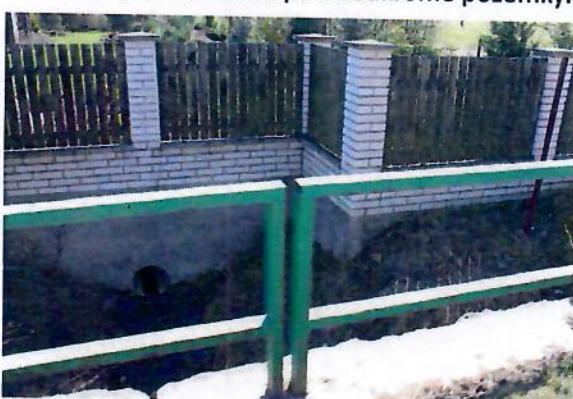
ZP6 VODNÍ TOKY NA SOUKROMÝCH POZEMCÍCH

Vodní toky často vedou přes soukromé pozemky. Na snímku přítok Mnichovky.

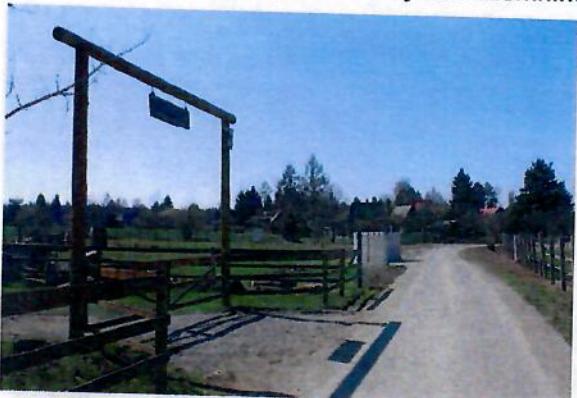
ZP7 JAK VÉST BIOKORIDORY?

Po levé straně cesty je podle stávajícího územního plánu navržen biokoridor.

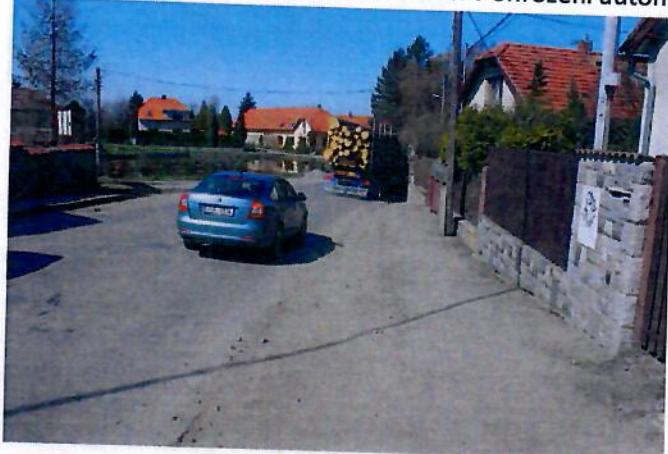
ZD1 CHYBĚJÍCÍ CHODNÍK PODÉL PÁTEŘNÍ KOMUNIKACE

Pěší a cyklisté jsou na hlavní ulici v obci v ohrožení automobilovou dopravou.

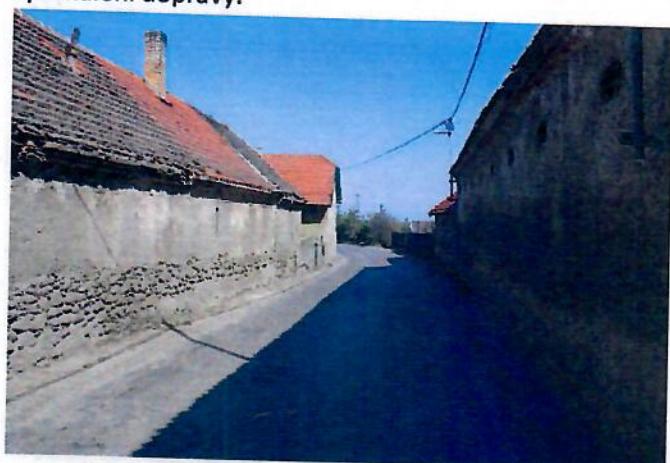
ZD2 NEDOSTATEČNÝ PŘÍČNÝ PROFIL A KVALITA KOMUNIKACE

Na tomto nejužším místě je nutné provést dopravní opatření a úpravu povrchů pro zpomalení dopravy.

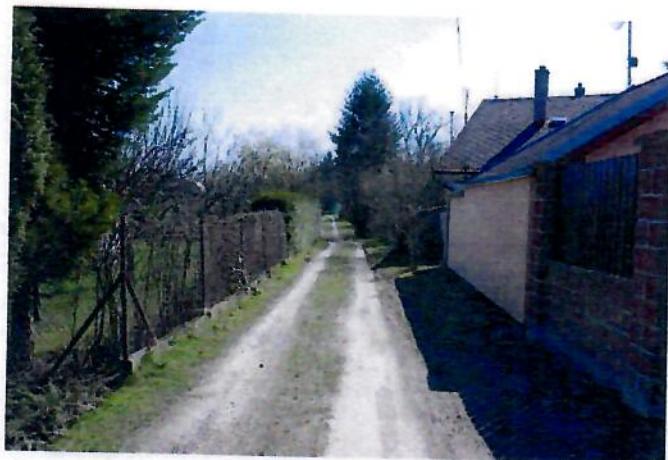
ZD3 NEDOSTATEČNÝ PŘÍČNÝ PROFIL A KVALITA KOMUNIKACE

Profil komunikace, který stačí chatám nikoli však rodinným domům, které se na místě staví.

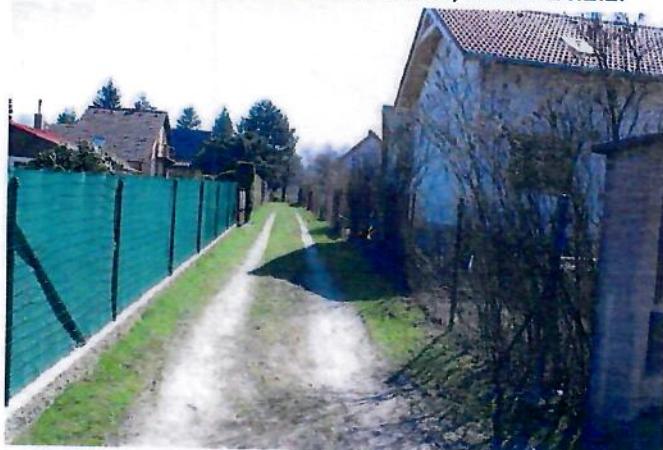
ZD4 SLEPÉ KOMUNIKACE BEZ MOŽNOSTI OTOČENÍ

Ve Svojeticích je celkem 59 slepých komunikací z nichž převážná většina je bez možnosti otočení. Délka některých z těchto slepých komunikací přesahuje 100 metrů, což je v rozporu s platnou ČSN 736110, článek 14.2.1.
