POSOUZENÍ STAVU STROMŮ

Objednatel: Obecní úřad Svojetice
Na Kopci 14
251 62 Svojetice

Datum terénního šetření: 17. 3. 2026

Lokalita: Svojetice, před hřbitovem
Parcela č.: 59/3, k.ú.: Svojetice (761176)
GPS: N 49°58.62187', E 14°44.22732'

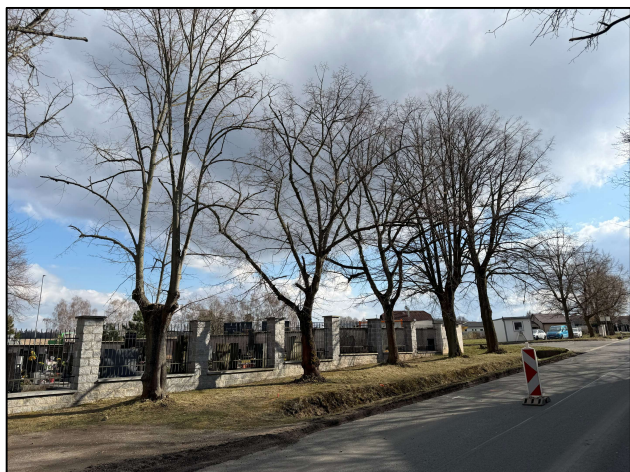
Obr. 15: stromy 1-5

Číslo	Defekty
1	Tlakové větvení v koruně. Silné suché větve v koruně s průměrem nad 5 cm. Mechanické poškození povrchových kořenů. Infekce ve kmeni. Dynamicky prosychá.
2	Sekundární koruna. Rozsáhlá otevřená dutina ve kmeni. Silné suché větve v koruně s průměrem nad 5 cm.
3	Asymetrická koruna. Nezahojené rány po řezu na kmeni. Silné suché větve v koruně s průměrem nad 5 cm.
4	Celkový špatný zdravotní stav stromu. Asymetrická koruna. Silné suché větve v koruně s průměrem nad 5 cm. Infekce ve kmeni.

5	Odumírající strom. Otevřená dutina ve kmeni. Velká nezahojený řez ve výšce 3 m. Sekundární koruna. Silné suché větve v koruně s průměrem nad 5 cm.
6	Zhutnění povrchu půdy. Propady kambia a růstové deprese. Nezahojené rány po řezu na kmeni. Silné suché větve v koruně s průměrem nad 5 cm. Infekce ve kmeni.
7	Mechanické poškození kořenového systému. Otevřené dutiny ve kmeni. Hniloba kmene. Silné suché větve v koruně s průměrem nad 5 cm.
8	Zhutněný povrch půdy. Infekce kmene. Odložená část koruny. Sekundární výhony v koruně. Silné suché větve v koruně s průměrem nad 5 cm.
9	Mechanické poškození kořenových náběhů. Tlaková vidlice v kosterním větvení. Silné suché větve v koruně s průměrem nad 5 cm.
10	Křížice a odírající se větve v koruně. Tlaková větvení v koruně. Infekce větví. Nezahojené rány po řezu na kmeni. Silné suché větve v koruně s průměrem nad 5 cm.
11	Povrchové kořeny. Suché větve v koruně.
